枣庄山亭抽水蓄能电站

可行性研究报告

4 工程地质

(审定本)

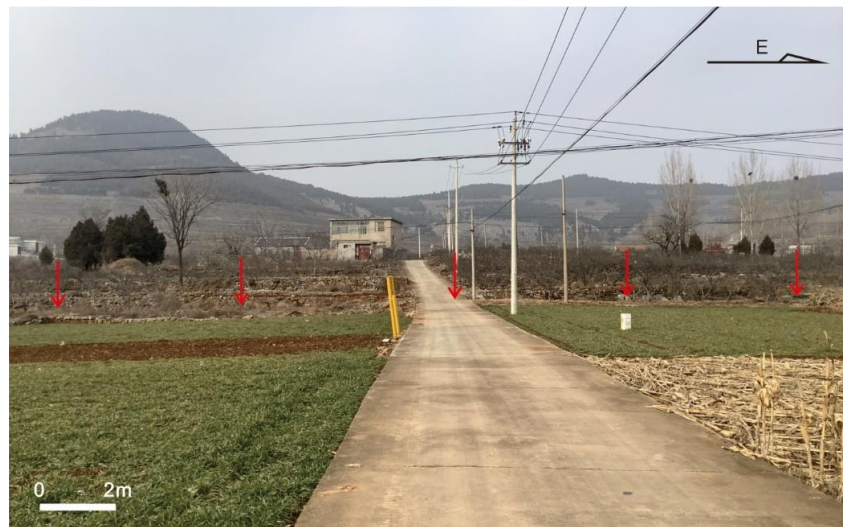
图 4.2.1-8 鳊山断裂断层地貌陡坎

在梅子山剖面以东沿断错走向约 2.5km 的柿行村南的田地 (P11-P12 点间) 中可见到断层的地貌陡坎 (图 4.2.1-8), 陡坎高度约 2m。走向 290°, 在旁边河沟中可见到陡坎位置为岩性界线。与梅子山剖面的两侧岩性相同: 北侧为灰岩, 南侧为泥页岩。但是由于地表第四系地层仅有 20~30cm 厚, 所以断层陡坎实际为基岩陡坎。

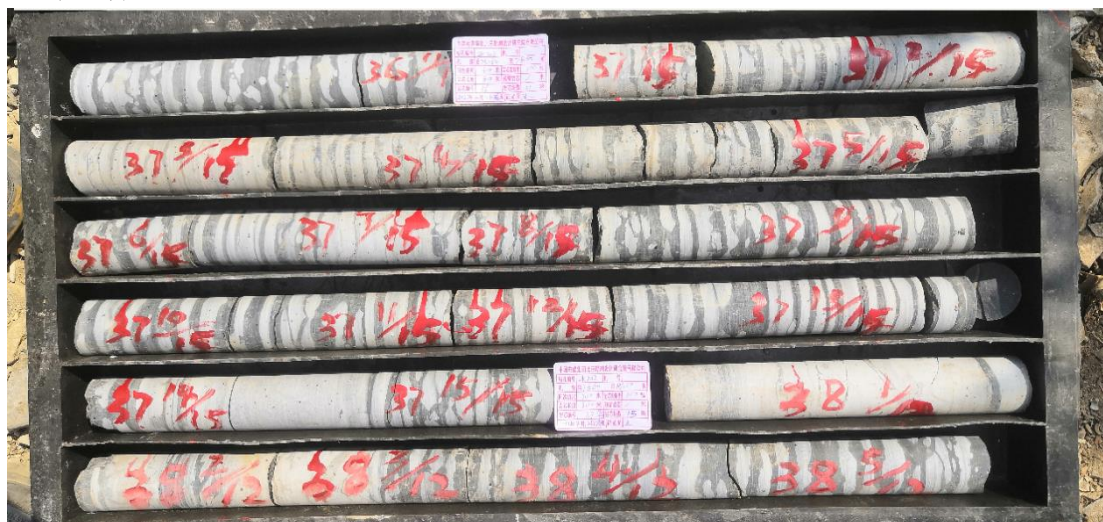
图 4.3.6.2-1 崮山组第一段（ $\epsilon_3 g^1$ ）灰岩及页岩

在该层内共取了 7 组岩样进行室内岩石物理力学性质试验，由于页岩占比较高，达 40%~50%，岩质软弱，在饱水过程中，页岩岩样大部分自行断开，仅取得一组单轴饱和抗压强度试验成果，后又重新取样进行了 2 组点荷载试验，结果已统计进入表中。由于取样困难，该组岩石的力学试验成果仅代表岩石中

较好的样品（图 4.3.6.2-1、图 4.3.6.2-2）。

崮山组第一段 ZK202 钻孔岩芯照片（孔深 78.2m~82.8m）

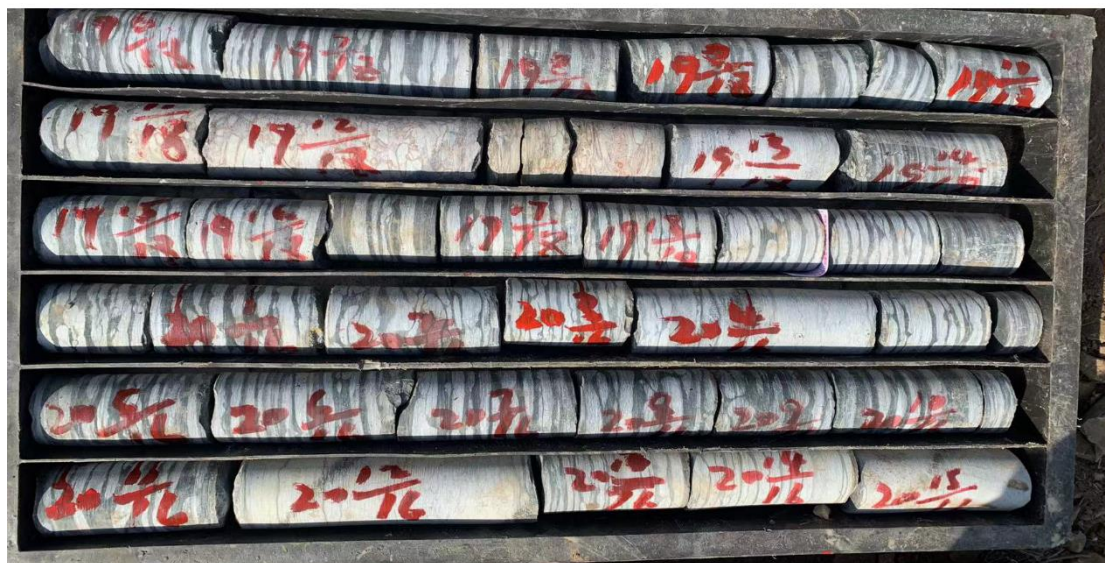
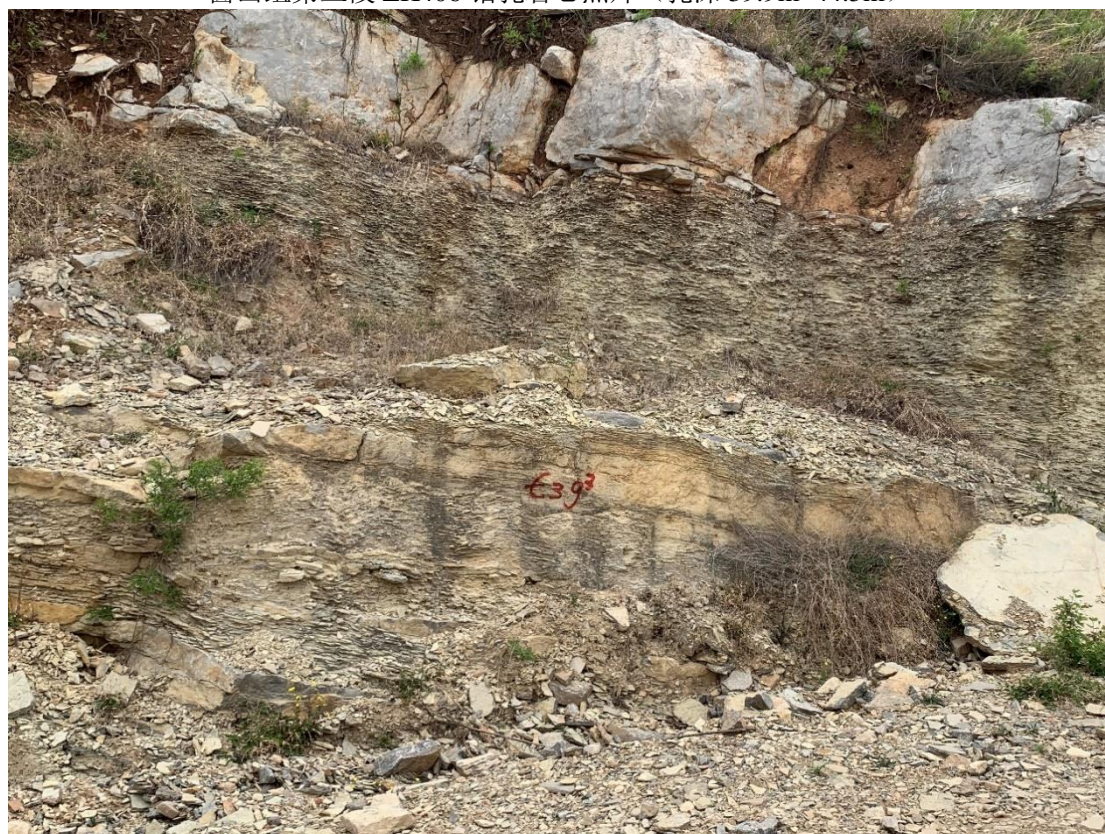
图 4.3.6.2-2 崮山组第三段 (E_3g^3) 灰岩及页岩

崮山组第三段 ZK406 钻孔岩芯照片（孔深 39.9m~44.5m）

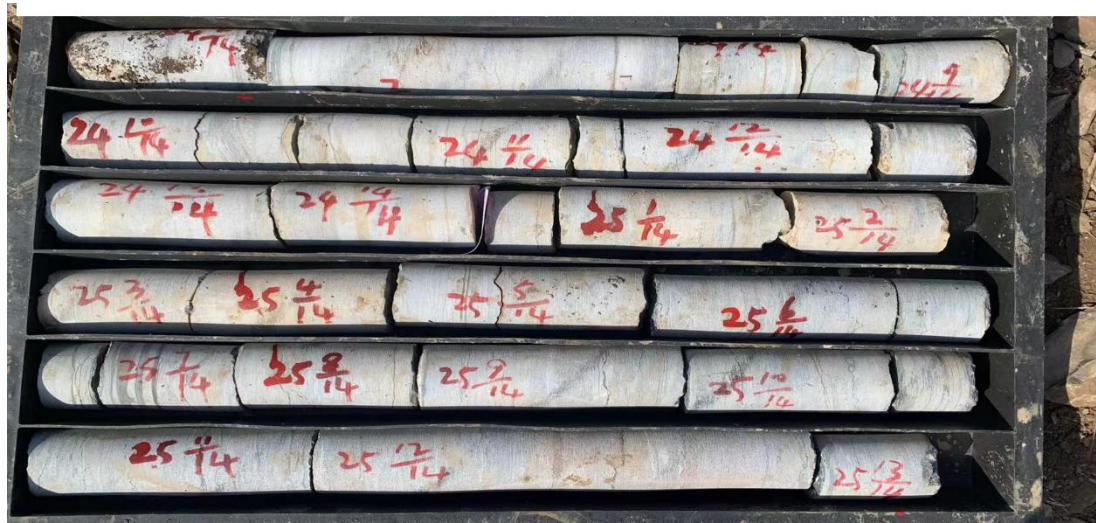
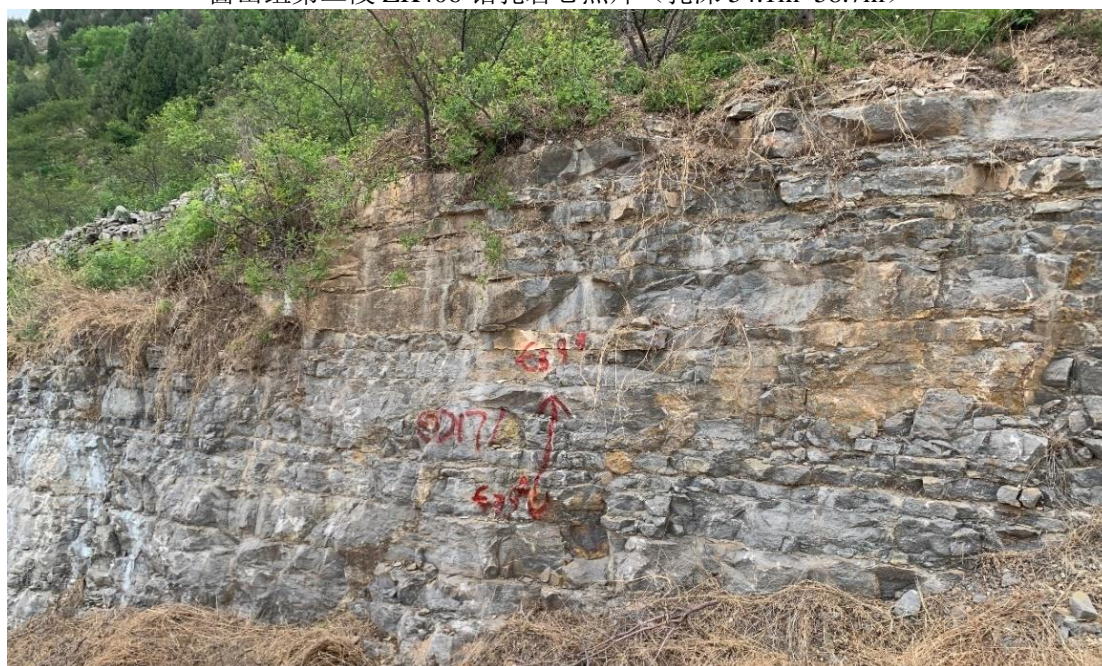
图 4.3.6.2-3 崮山组第二段（ $\epsilon_3 g^2$ ）灰岩夹页岩

该层埋深较大，主要为微风化层，在钻孔内共取了 2 组微风化岩样进行室内岩石物理力学性质试验（图 4.3.6.2-3）。

微风化岩石平均比重为 2.73，平均干密度为 2.65g/cm^3 ，平均孔隙率 2.87%，饱和变形模量平均值为 25.35GPa，饱和抗拉强度平均值为 2.46MPa，干抗压强度平均值为 76.0MPa，饱和抗压强度平均值为 52.9MPa，软化系数平均值为 0.69。

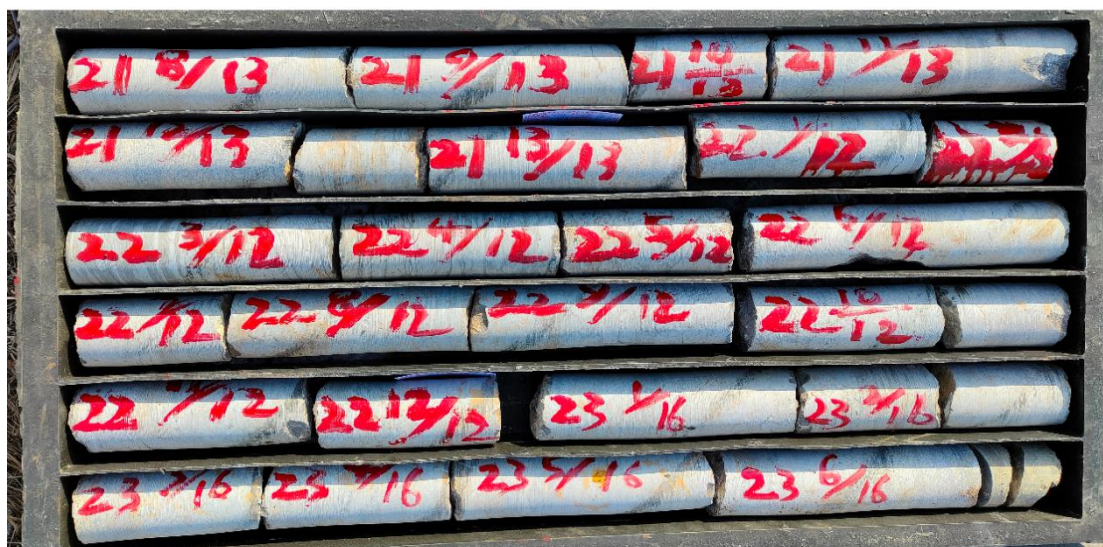
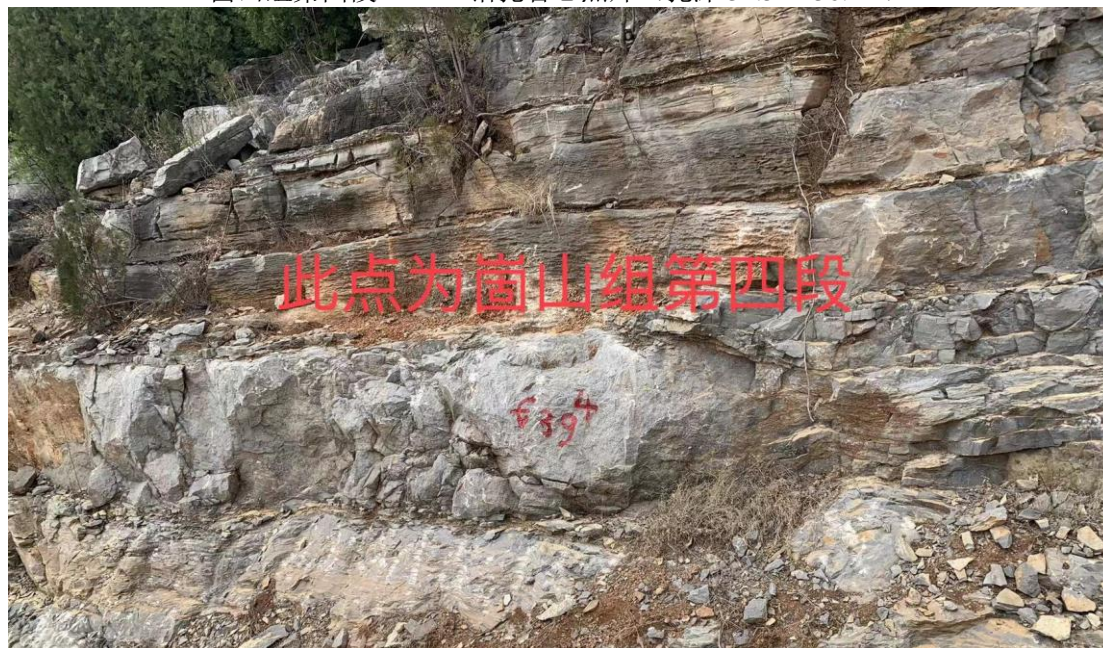
图 4.3.6.2-4 崮山组第四段 ($\epsilon_3 g^4$) 灰岩夹页岩

在该层内共取了 6 组岩样进行室内岩石物理力学性质试验，其中，弱风化 3

组，微风化 3 组（图 4.3.6.2-4）。

崮山组第四段 ZK111 钻孔岩芯照片（孔深 31.5m~36.2m）

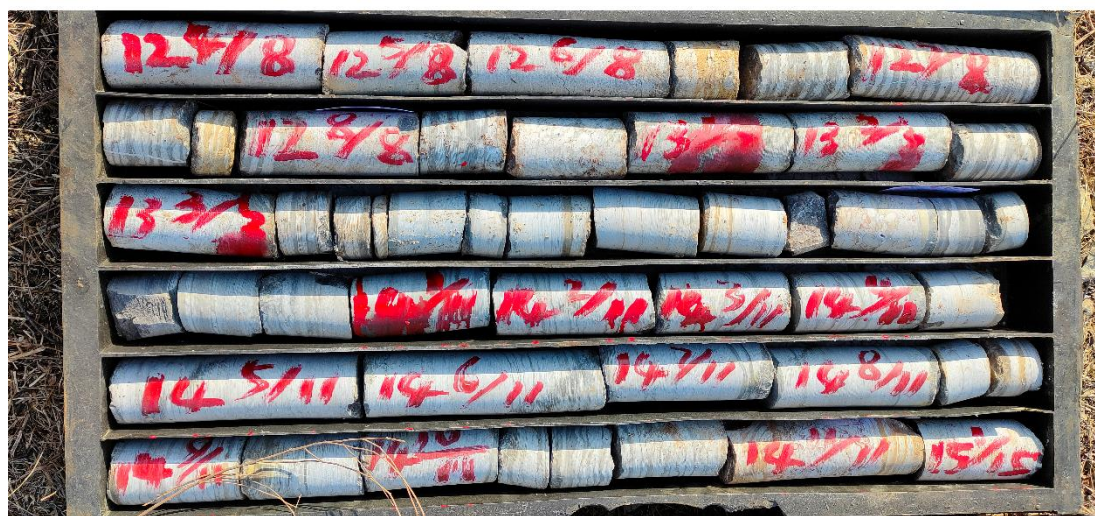
图 4.3.6.2-5 崮山组第五段（ $\epsilon_3 g^5$ ）灰岩夹页岩

在该层内共取了 4 组岩样进行室内岩石物理力学性质试验，其中，弱风化 2 组，微风化 2 组（图 4.3.6.2-5）。

崮山组第五段 ZK111 钻孔岩芯照片（孔深 12.6m~17.4m）

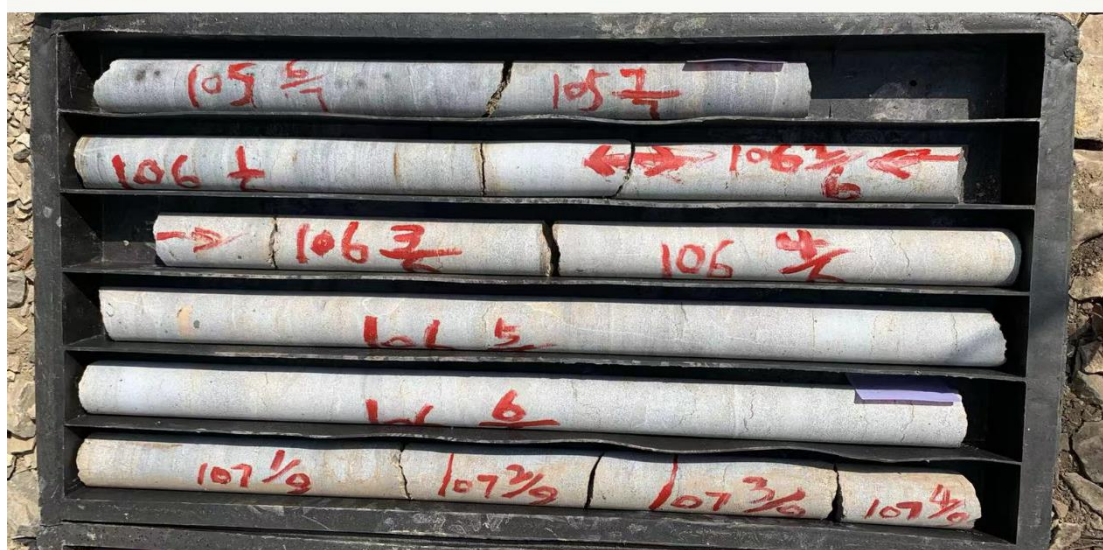
图 4.3.6.2-6 张夏组第一段 ($\epsilon_3 z^1$) 鲕粒灰岩

该层埋深较大, 主要为微风化层, 在钻孔内共取了 3 组微风化岩样进行室内岩石物理力学性质试验 (图 4.3.6.2-6)。

张夏组第一段 ZK202 钻孔岩芯照片 (孔深 285.2m~289.8m)

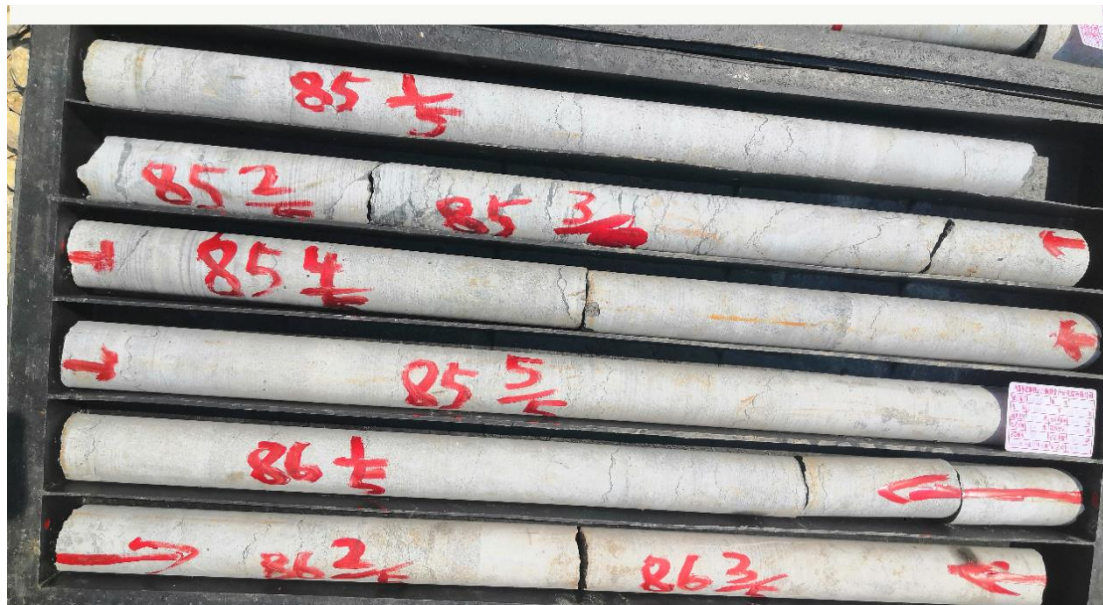
图 4.3.6.2-7 张夏组第三段 ($\epsilon_3 z^3$) 灰岩

在该层内共取了 12 组岩样进行室内岩石物理力学性质试验, 其中, 弱风化 3 组, 微风化 9 组。该层厚度巨大, 为地下厂房区的主要岩层 (图 4.3.6.2-7)。

张夏组第三段 ZK202 钻孔岩芯照片（孔深 223m~227.6m）

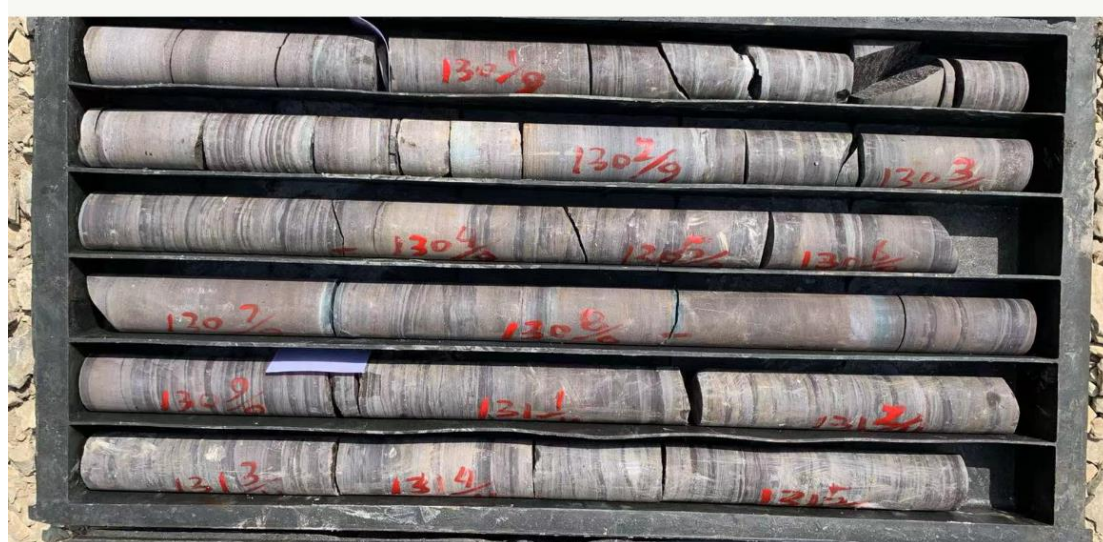
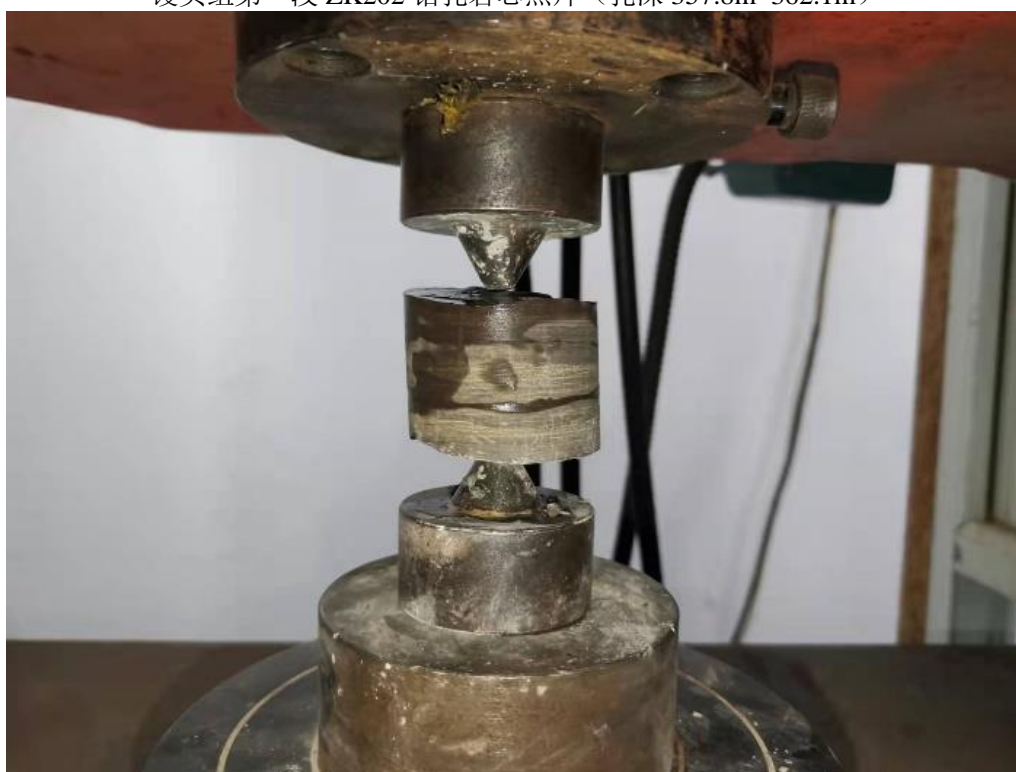
图 4.3.6.2-8 馒头组第一段 ($\epsilon_2 m^1$) 紫红色页岩

内岩石物理力学性质试验，其中，岩样在饱和过程中均自行断开，无法取得力学性质试验成果，因此，又重新取了 4 组样，进行室内点荷载试验（钻孔岩芯及点荷载试验见图 4.3.6.2-8），试验成果详见表 4.3.6.2-4。

微新岩石平均比重为 2.77，平均干密度为 $2.68g/cm^3$ ，平均孔隙率 2.98%，纵波速度平均值为 2595m/s，干抗压强度平均值为 48.3MPa，饱和抗压强度平均值为 11.22MPa，软化系数平均值为 0.23。

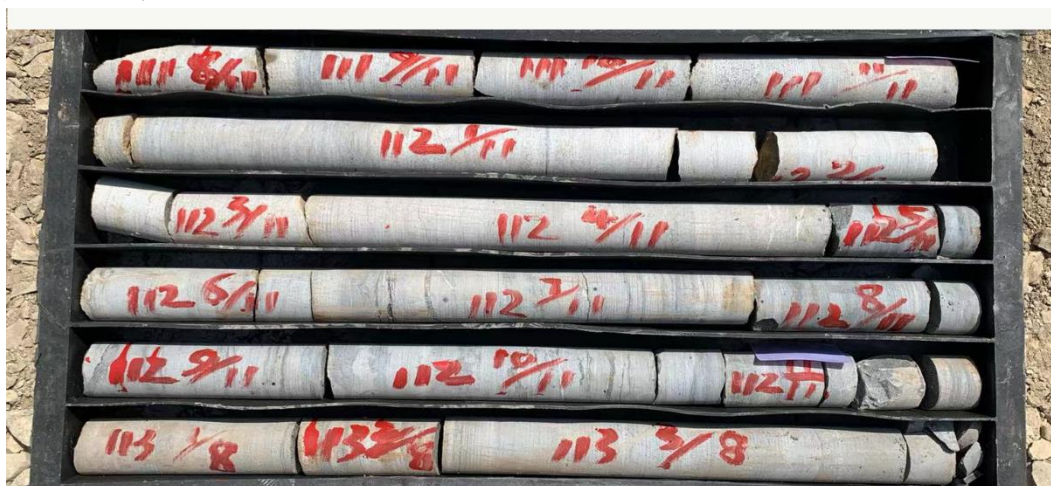
图 4.3.6.2-9 馒头组第四段（ $\epsilon_2 m^4$ ）云泥岩

该层埋深较大，主要为微风化层，在钻孔内共取了 1 组微风化岩样进行室内岩石物理力学性质试验（图 4.3.6.2-9）。

馒头组第四段 ZK202 钻孔岩芯照片（孔深 303.2m~308m）

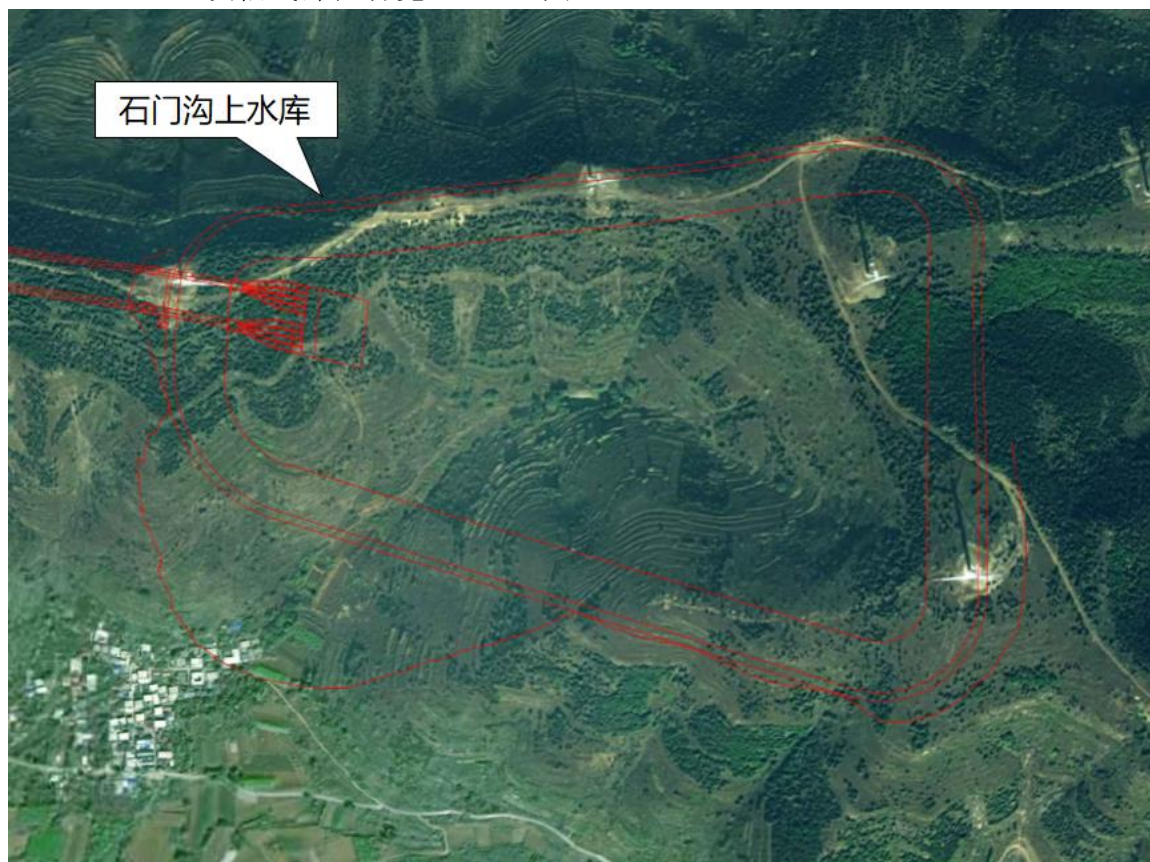
图 4.4.2-1 上水库地貌特征图

上水库库内东、北、西三面环山，在西南方向拦沟筑坝，库型为近椭圆型。库内植被主要为松树、低矮灌木以及人工种植花椒树。沟谷发育方向为 SW240° 左右，沟内一般无流水，库内沟底高程 260m~290m，相对高差约 30m，平均纵坡降为 7.3%。库盆内外未见泉水出露。库内山体坡度一般为 10~30°，局部为陡壁，库内发育 3 条支沟，切割较浅，规模较小。在正常蓄水位 370m 处沟谷宽 490m~640m，坝轴线部位谷宽 549m（图 4.4.2-1）。

库岸主要由 4 个山包及 3 个垭口围成（图 4.5.1-2），库周长度约 2460m。山包分布于库区西侧、北侧、东侧及东南侧，山顶高程分别为 418m（AB）、406m（CD）、412m（EF）、436m（GH）。垭口分布于库区东侧及北侧，其中，1#垭口位于库区北侧（BC），地表高程 380~384m，长度为 150m；2#垭口位于库区东侧（DE），地表高程为 388~390m，垭口长度为 389m；3#垭口位于库区东侧（FG），地表高程为 402~404m，垭口长度为 155m（表 4.4.2-1）。

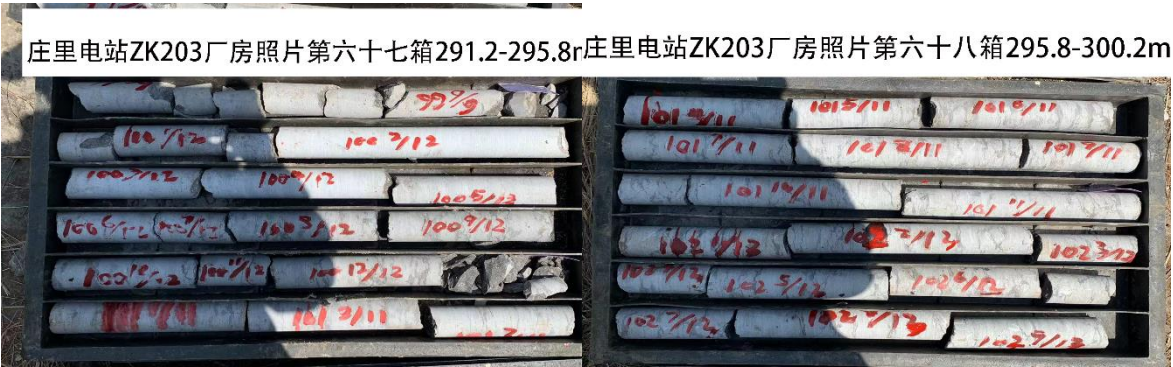
图 4.6.3.1-1 厂房钻孔岩芯照片（ZK203）

注：厂房顶拱高程为 69.5m，位于孔深 244m 处

工程部位	岩性	钻孔编号	RQD（%）	备注
地下厂房	灰岩	ZK203	93.4	
		ZK601	82.2	
		ZK602	73.8	
		ZK603	74.2	
		ZK604	75.0	
		ZK605	83.0	
		ZK606	70.1	
平均值			78.8
